## INFORME FINAL DE CONSERVACIÓN Y RESTAURACIÓN "V-255 ALEJANDRO A CABALLO"

**Nº de informe:** 1 / 2002

**Título:** Alejandro a Caballo

**Nº de inventario:** V-255 (Inv. Carmen Heras), 85 (Nº de inv. de 1804), E – 243 ( inventario del año por Leticia Azcue Brea

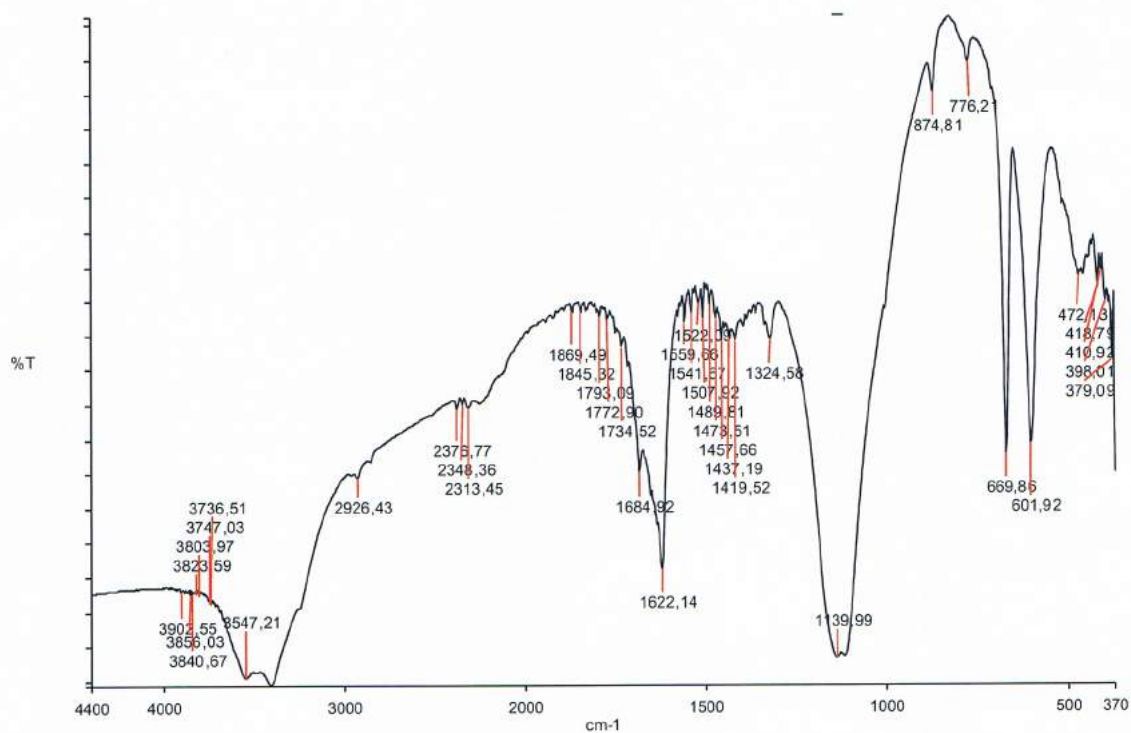
Contiene yeso muy puro, con pequeñas cantidades de calcita y cuarzo y una traza de negro carbón. No se han detectado aglutinantes orgánicos.

Espectro de IR del soporte de yeso de la muestra SVS-2

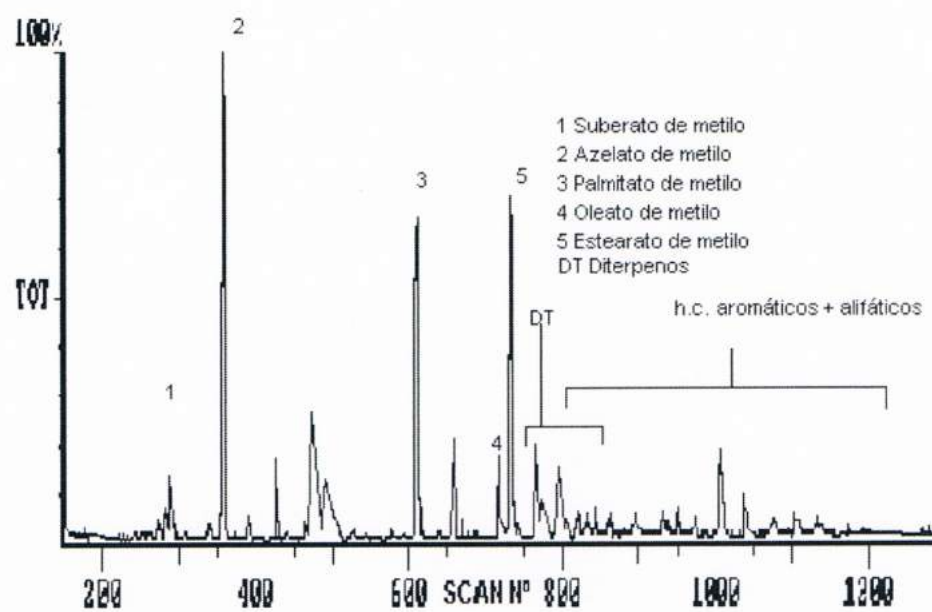
No se han encontrado capas de color sobre el yeso, únicamente un estrato de color marrón oscuro de distinto grosor en cada una de las muestras. Este estrato contiene aceite de linaza, resina de conífera y betún rico en hopanoides. El espesor de este estrato en la muestra es de 30  $\mu$  (micrómetros). El material aplicado sobre el yeso lo impregna, penetrando algunas micras hacia el interior, como ponen de manifiesto los cortes en sección practicados. Esta penetración grande se manifiesta en forma de mancha de color marrón en la superficie del yeso, bajo la capa de material bituminoso.

Cromatograma del recubrimiento de la muestra SVS-2

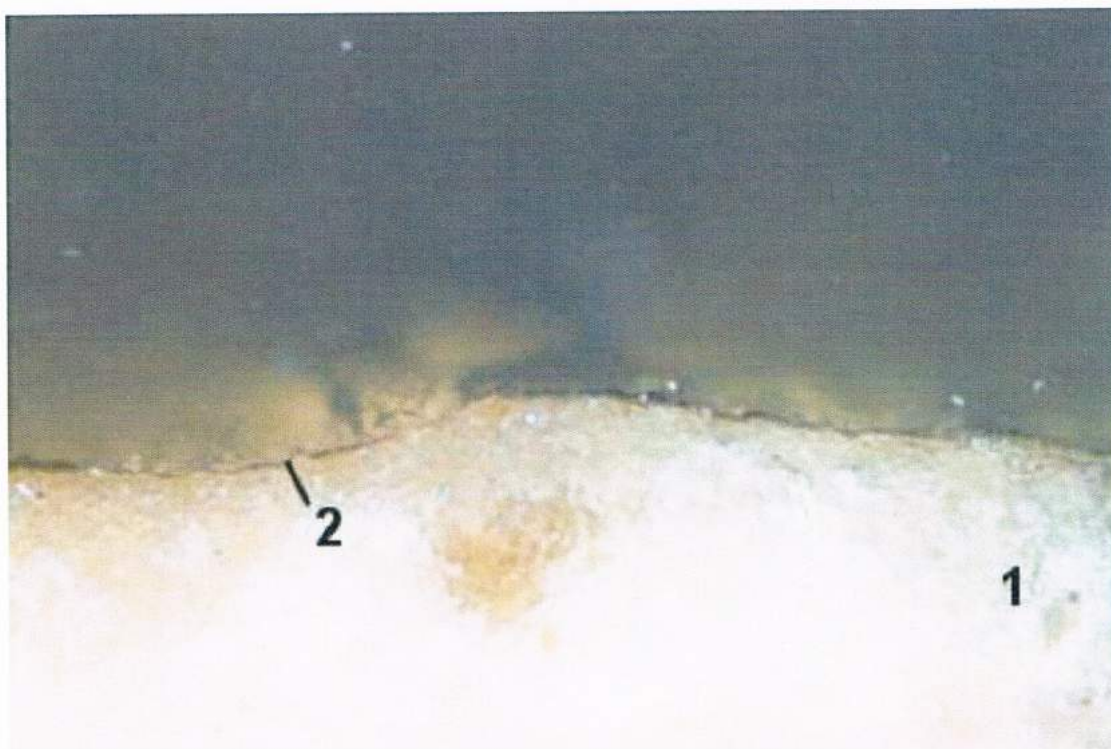
SVS-2 (1) Yeso, (2) recubrimiento

Sobre la capa de betún al óleo sólo se encuentran restos de suciedad compuesta por cristales de yeso, arcillas y negro carbón, adheridas al recubrimiento bituminoso.
